## ПАСПОРТ № 01

доступности объекта социальной инфраструктуры и предоставляемых на нем услуг  
для инвалидов и маломобильных групп населения

- 1.1. Вид (наименование) объекта муниципальное автономное общеобразовательное учреждение города Новосибирска «Лицей № 185» (МАОУ Лицей № 185)
- 1.2. Полный почтовый адрес объекта 630008, г. Новосибирск, ул. Тургенева, 84, +7 (383) 266-29-00, 1 185@edu54.ru

**АКТ ОБСЛЕДОВАНИЯ  
объекта социальной инфраструктуры  
К ПАСПОРТУ ДОСТУПНОСТИ ОСИ № 01**

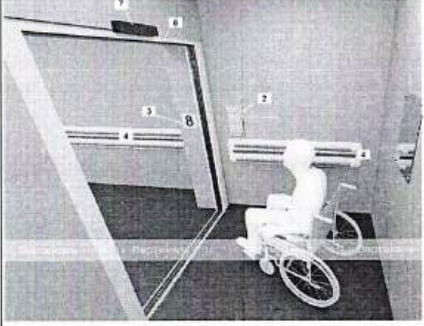
| 3.4 | Лифт пассажирский (или подъемник) | нет | - | <p>фото 3.5.</p> <p>фото 3.6.</p> | <p>Отсутствует размер двери лифта</p> <p>Отсутствует тактильная пиктограмма этажа</p> | С | <p>Установить Тактильную пиктограмму на высоте 1,2–1,6 м от уровня пола. Последующая пиктограмма устанавливается в зоне видимости предыдущего указателя. п. 6.2.16, 6.5.9 СП 59.13330.2020</p> | - |

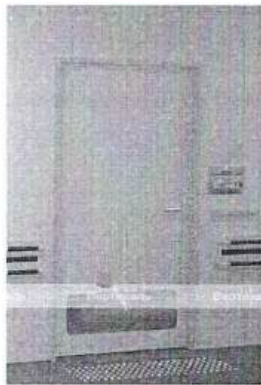
| 3.5 | Дверь | есть | <p>фото 3.7.</p> <p>фото 3.8.</p> <p>фото 3.9.</p> | <p>Ширина дверных проемов от 80 - 90 см.</p> <p>Отсутствуют тактильные предупредительные разметки перед дверью</p> <p>Согласно пункту 6.5.9 СП 59.13330.2020 отсутствуют информирующие тактильные таблички для людей с нарушением зрения с использованием рельефных знаков и символов размещены рядом с дверью со стороны дверной ручки на высоте от 1,2 до 1,6 м.</p> <p>Отсутствует яркая контрастная маркировка на уровне от 1,2 м до 1,5 м от поверхности пешеходного пути (высотой не менее 50,1 м и шириной не менее 0,2 м на остекленные двери.</p> | С | <p>Для безопасного движения инвалидов по зрению рекомендуется оборудовать тактильно – контрастные указатели направляющую полосу перед входной дверью.</p> <p>Установить у двери со стороны ручки информационную табличку о назначении помещения (выполненную рельефно-графическим и рельефно-точечным способом), расположенную на высоте от 1,2 до 1,6 м от уровня пола и на расстоянии 0,1–0,5 м от края двери. (п. 6.5.1, 6.5.9, 6.3.6 СП 59.13330.2020; п. 4.3.8.2, приложение Г ГОСТ Р 52131-2019).</p> <p>Нанести предупреждающее обозначение на остекленную дверь</p> | организационные мероприятия |
